Nouvelles observations sur l'abbaye de Beauport

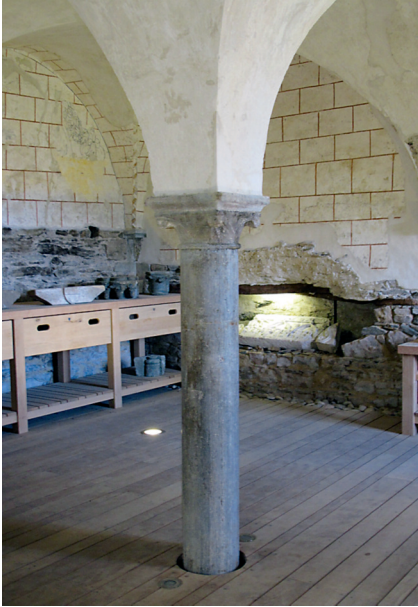
Figure 1 – Vue de la colonne de l'ancienne sacristie (cl. J.-J. Rioult, Région Bretagne)

L'autre matériau remarquable rencontré à Beauport est un calcaire dur de couleur beige ayant l'aspect du marbre. La colonne centrale qui reçoit les voûtes de l'ancien parloir, les colonnes de la salle capitulaire et surtout la colonne de l'ancienne sacristie, récemment redécouverte depuis sa restauration et sa réouverture au public sont réalisées dans cette pierre étonnante. La surface lisse de cette dernière colonne (fig. 1), longtemps préservée de toute érosion présente de multiples fossiles de petits coquillages qui permettent de l'identifier comme un marbre fossilifère de type lumachelle dit de Purbeck, provenant du Dorset en Angleterre.

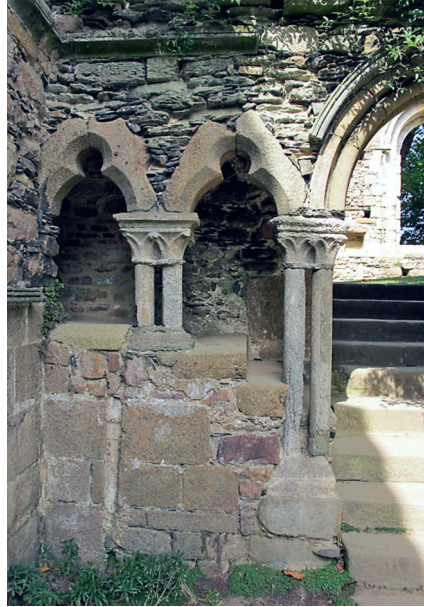
Figure 2 – Départ d'escalier dans l'angle nord-ouest du cloître (cl. J.-J. Rioult, Région Bretagne)

Dans l'angle nord-ouest du quadrilatère du cloître, le départ à claire-voie d'un petit escalier, probablement « bricolé » au XV^e siècle, mérite que l'on s'y attarde (fig. 2). Les deux spécimens de colonnettes géminées dont les chapiteaux ont un tailloir commun ont été à juste titre identifiés par Pascale Techer comme appartenant au cloître primitif du XIII^e siècle². De fait, malgré leur état d'érosion avancé, leur examen rapproché permet sans l'ombre d'un doute de reconnaître, très altéré, le même calcaire marmoréen que celui des colonnes du parloir et de la sacristie.

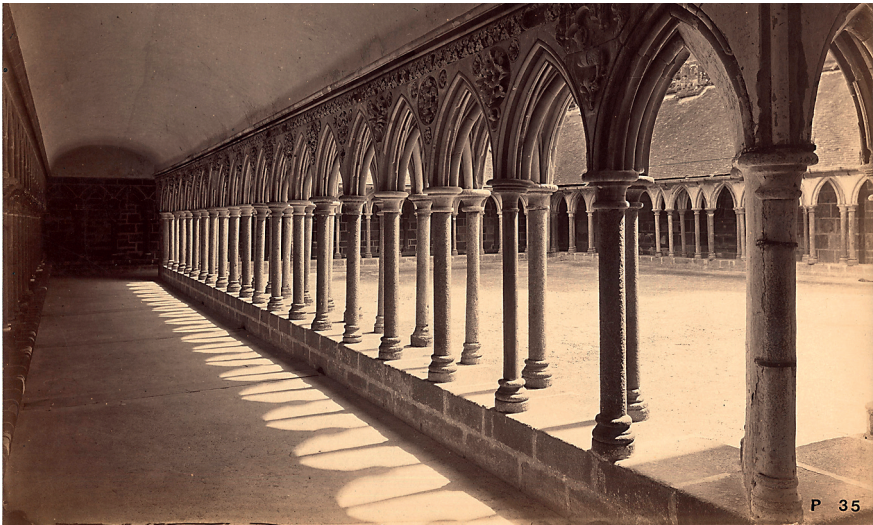
Figure 3 – Vue du cloître (galerie nord avant restauration) du Mont-Saint-Michel, [1872]-[1877], par Édouard Corroyer (cl. Archives départementales de la Manche, 28 Fi 197)

Les photographies prises par Édouard Corroyer lui-même au Mont-Saint-Michel avant la restauration du cloître vers 1880 (fig. 3) montrent outre la coloration plus claire et plus variée des colonnettes d'origine par rapport aux nouvelles colonnettes, réalisées dans un conglomérat pourpré venant des carrières de la Moinerie près de l'abbaye de la Lucerne, que l'architecte restaurateur n'a repris ni le profil particulier de leurs bases ni leur socle circulaire, mais leur a substitué des bases à galettes aplaties « francisées », posées sur de petits socles à pans coupés, les assortissant ainsi aux colonnettes de granite des arcatures ornant les murs du cloître. Le profil sans doute moins élégant des bases originelles confirmait l'intuition de Bigot d'une production au tour de ces colonnettes fabriquées directement en Angleterre sur le site d'extraction.

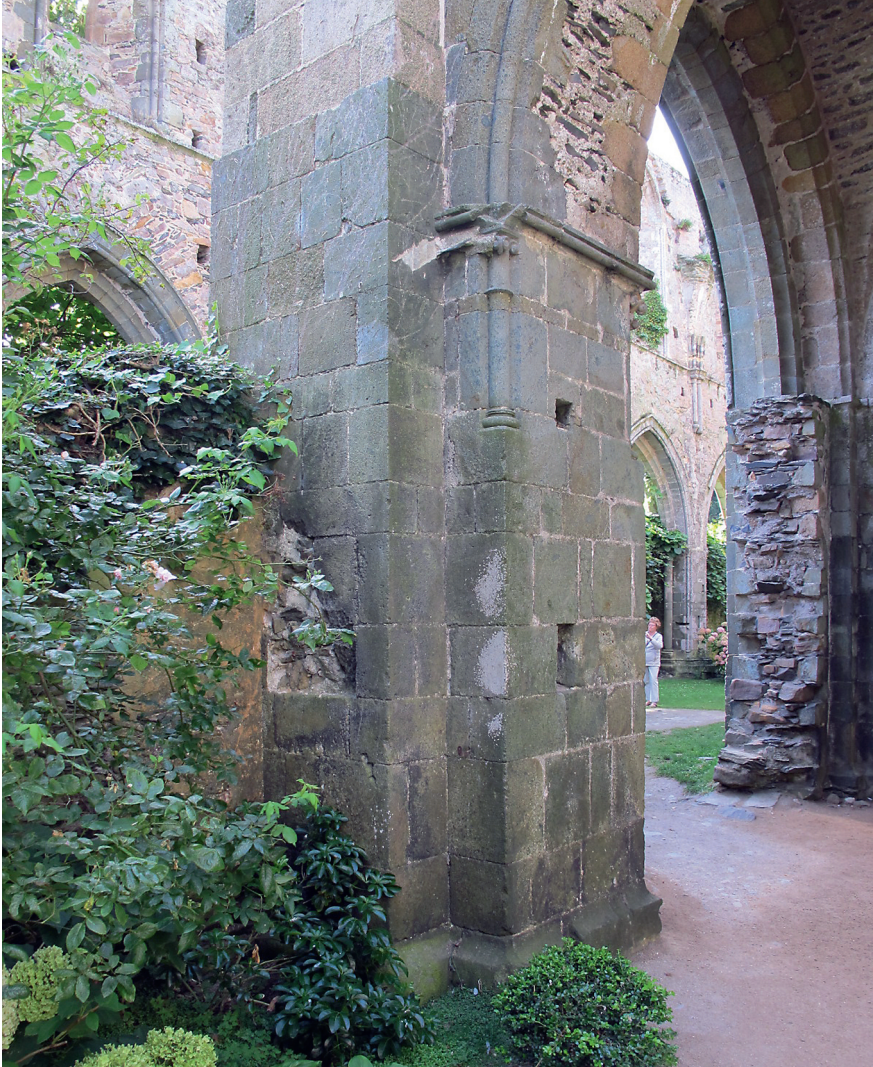
Figure 5 – Vue de la première arcade de la nef vers l'ouest (cl. J.-J. Rioult, Région Bretagne)

cet endroit une ancienne clôture de bois (fig. 5 et 6). Ainsi les collatéraux étaient-ils doublement fermés, au niveau du mur décrit plus haut, puis à l'entrée du transept, très certainement pour mettre en sécurité le sanctuaire et la sacristie collée contre le bras nord.

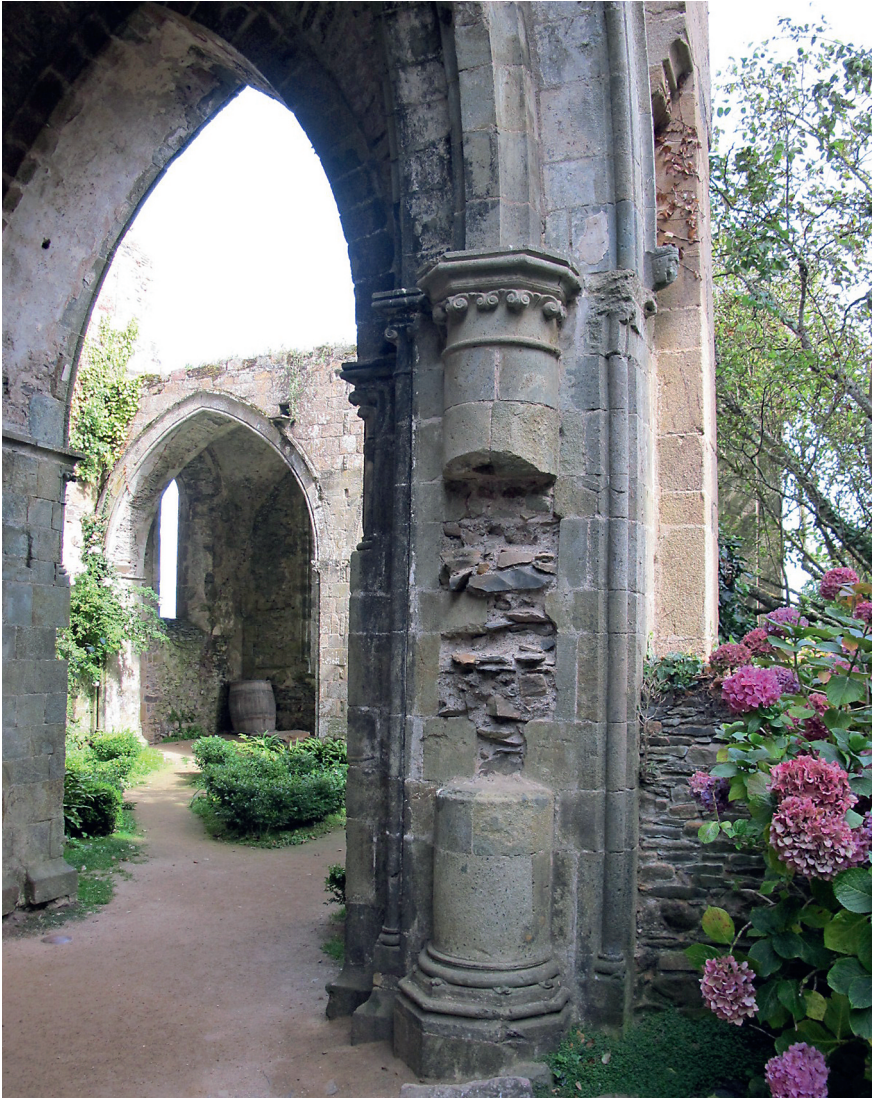
Figure 6 – Vue de la pile nord-ouest de la croisée (cl. J.-J. Rioult, Région Bretagne)

Du côté nord de la nef, au niveau de l'arcade qui touche la croisée, une forte colonne est engagée aux deux tiers dans la pile (fig. 6). Cette colonne, coiffée d'un chapiteau à corbeille lisse et multiples cornes enroulées et pourvue d'une base en galette rattachée à son socle à pans coupés par de petites griffes, présente toutes les caractéristiques du premier art gothique. À l'opposé, du côté ouest de la même arcade, l'autre pile, au lieu de comporter une colonne semblable, présente les arrachements du mur en moellons qui enfermaient le chœur conventuel. En fait, cette

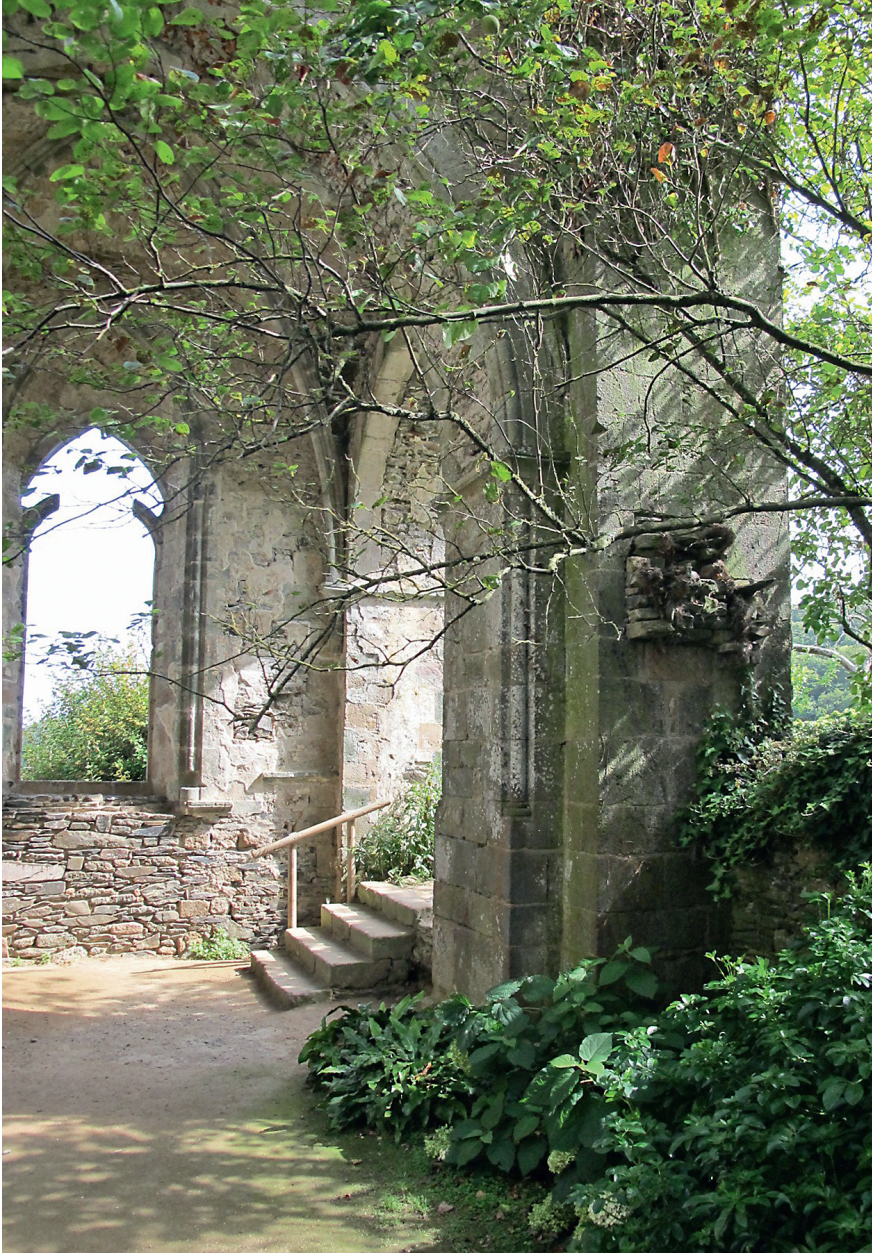
Figure 7 – Vue de la pile nord-est de la croisée et de la chapelle sud du bras nord. (cl. J.-J. Rioult, Région Bretagne)

Curieusement l'arrachement de la pile orientale est situé plus haut que celui de la pile occidentale, ce qui correspondrait à une clôture de hauteur moindre que la précédente, et dont le ressaut du côté est de la croisée aurait permis le passage d'une porte. Si l'on admet l'hypothèse des différences de niveaux énoncée ci-dessus, ces différents éléments archéologiques entraînent à restituer pour l'abbatiale de Beauport à l'époque gothique un chœur conventuel en deux parties, disposition reflétant la différenciation hiérarchique que les prémontrés empruntent au modèle cistercien, les deux travées de nef constituant le chœur des convers, en léger contrebas du chœur haut, plus proche du sanctuaire, réservé aux chanoines eux-mêmes. On peut voir sur le plan présenté plus haut (fig. 4), une hypothèse restituant l'organisation de l'espace intérieur de l'église, y compris le mur de séparation des chapelles orientées du bras nord, probablement supprimé lors des travaux du XVII^e siècle.

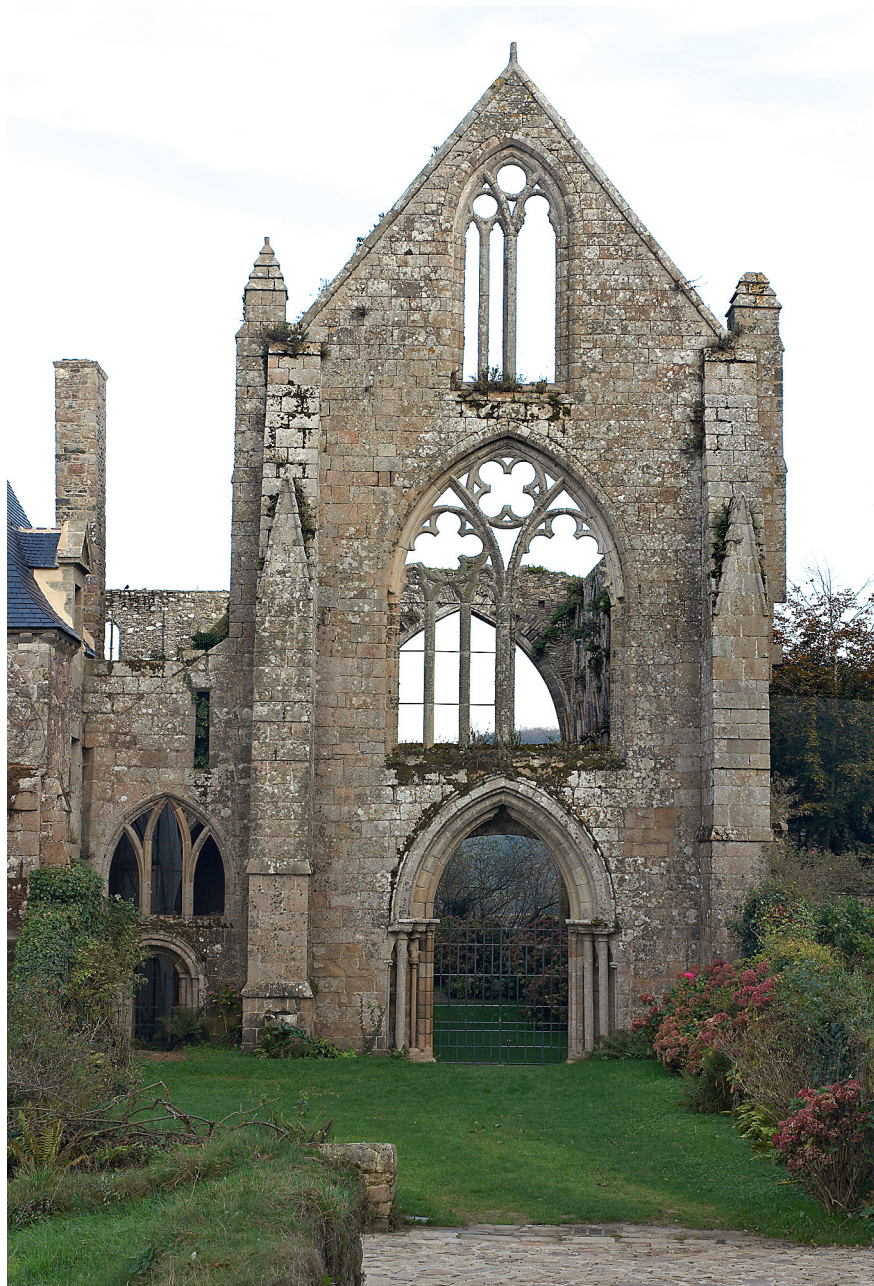
Figure 9 – Vue de la façade occidentale (cl. B. Bègne, Région Bretagne)

L'étonnante superposition des deux fenêtres de la façade occidentale de Beauport ne peut guère s'expliquer que par le souci, à la fin du chantier, sans doute peu avant 1300, d'harmoniser la façade ouest de l'église avec l'élévation du chevet et d'y reprendre un parti architectural adopté dès le début de la construction (fig. 9).

Ainsi faut-il probablement interpréter l'étonnante façade de Beauport comme l'ultime écho d'une disposition originelle de l'église dans laquelle seuls les collatéraux étaient voûtés tandis que les vaisseaux principaux n'étaient que simplement charpentés¹¹. La superposition des deux baies de la façade occidentale peut dès lors être comprise comme étant adaptée à un vaisseau s'élevant plus haut jusque sous le toit et correspondre à une solution d'attente permettant un état « provisoire » esthétiquement

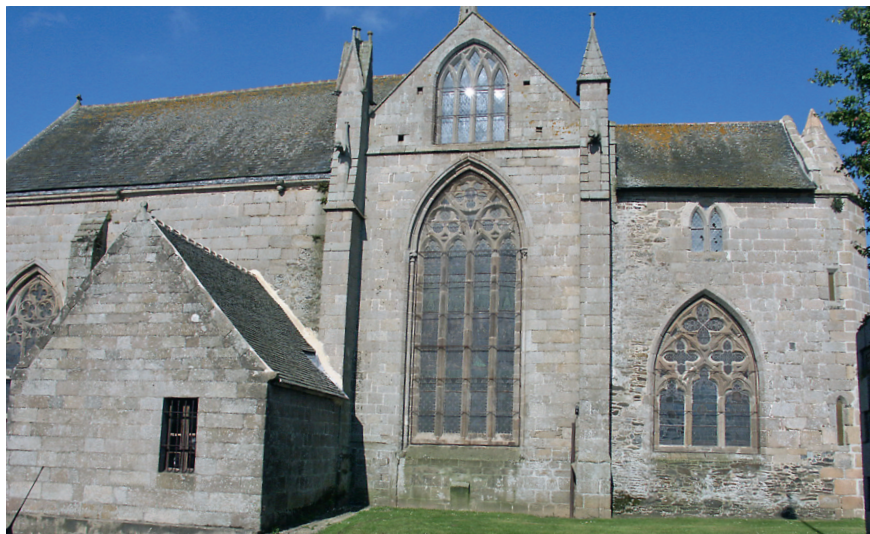
Figure 10 – Vue du chevet de l’église de la Roche-Derrien (cl. J.-J. Rioult, Région Bretagne)

Une telle importance accordée à la baie supérieure éclairant les combles au-dessus des voûtes ne trouve d'équivalent qu'en Grande-Bretagne, par exemple au chevet de l'église de Ripon – à cela rien d'étonnant si l'on sait les nombreux biens et paroisses que possédait l'abbaye outre-Manche, en particulier dans le comté d'York. On retrouve ce principe – à un moindre degré – sur les pignons de la cathédrale de Dol, dont la construction est contemporaine de celle de Beauport puis à une date plus tardive, au XIV^e siècle, au chevet de l'église de La Roche-Derrien, dont l'architecture doit beaucoup à celle de Beauport (fig. 10).

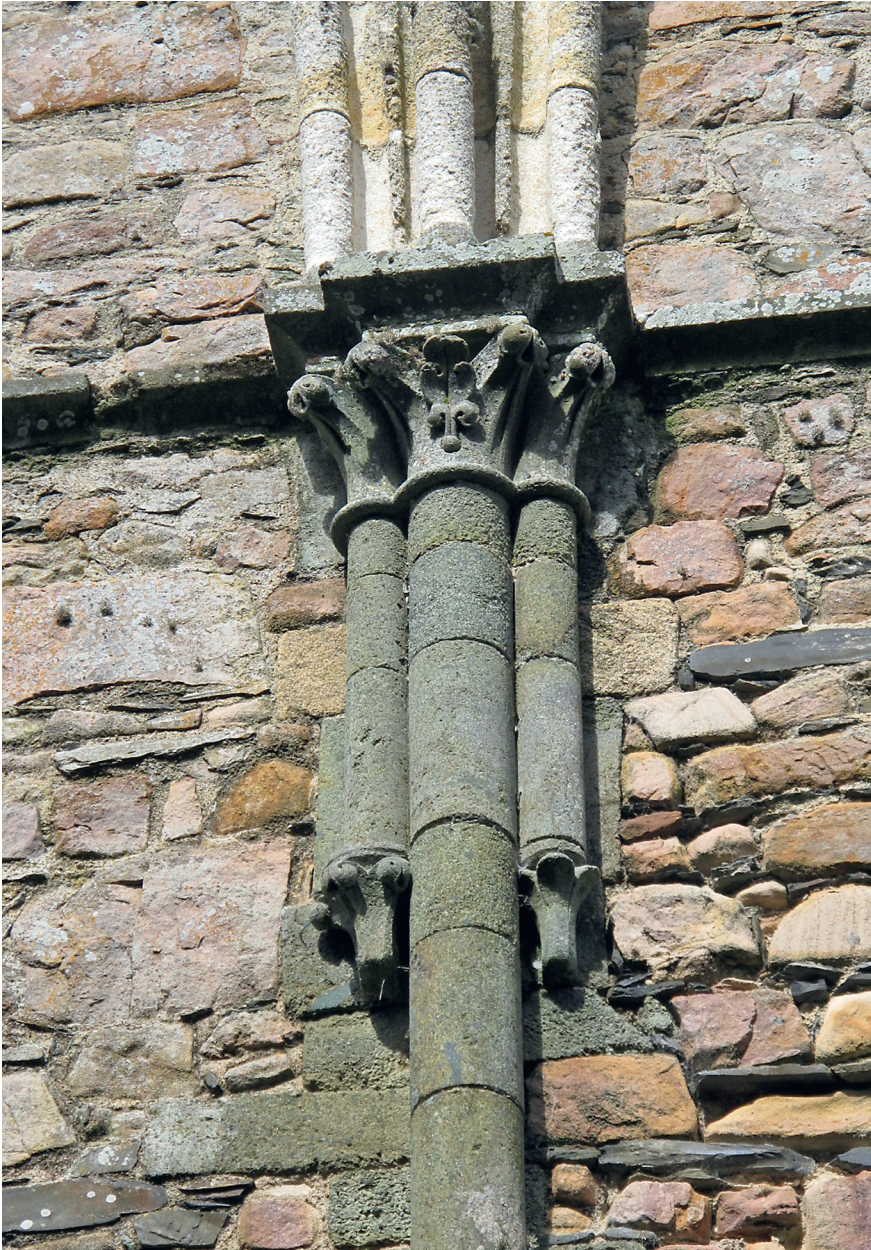
Figure 12 – Incrustation des colonnettes recevant les voûtes dans les murs de la nef
(cl. B. Bègne, Région Bretagne)

On retrouve à Beauport, plusieurs des anomalies observées à Saint-Martin de Laon, anomalies symptomatiques d’un établissement des voûtes bien postérieur à la campagne de construction des élévations. Tout d’abord, l’observation des descentes de colonnettes destinées à recevoir les voûtes dans le bras nord et les quatre premières travées de la nef fait apparaître clairement que, presque entièrement constituées de tronçons en délit, elles ont été comme incrustées après coup (fig. 12) dans une maçonnerie qui initialement n’était pas prévue pour les recevoir et que l’on a dû en plusieurs endroits entailler la corniche régnant à la base des fenêtres hautes pour installer le tailloir des chapiteaux.

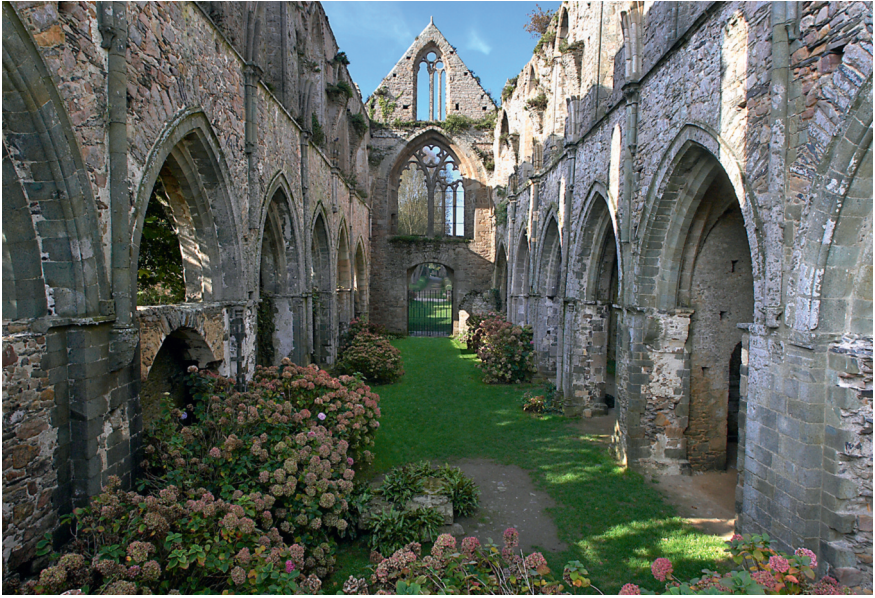
Figure 13 – Vue générale de la nef vers l'ouest (cl. B. Bègne, Région Bretagne)

De même, au niveau des troisième et quatrième travées, les bases recevant les colonnettes principales devant la face des piles, au lieu d'être conçues solidairement avec ces mêmes piles, sont visiblement plaquées. Bien plus, si l'on examine les arcs d'entrée des chapelles orientées du bras nord de même que l'arc du collatéral nord qui ouvre sur ce même bras ainsi que les grands arcs de la croisée, on observe que ceux-ci sont dénués de tout ressaut et que leur partie médiane est fourrée de moellons, reprenant en cela le modèle des arcs de l'abbatiale normande de la Lucerne, mère de Beauport. *A contrario*, les rouleaux médians des arcades de la nef de Beauport paraissent comme ajoutés après coup contre l'intrados sans pénétrer la maçonnerie des arcs principaux (fig. 13), tout autant que les colonnettes et les bases leur correspondant. L'étude sur la cathédrale de Dol par Anne-Claude Le Boulc'h⁷ a démontré dans cette église une évolution semblable du parti architectural avec le renforcement des piles originelles de la nef par l'ajout de colonnes en délit et de rouleaux dans l'intrados des arcs.

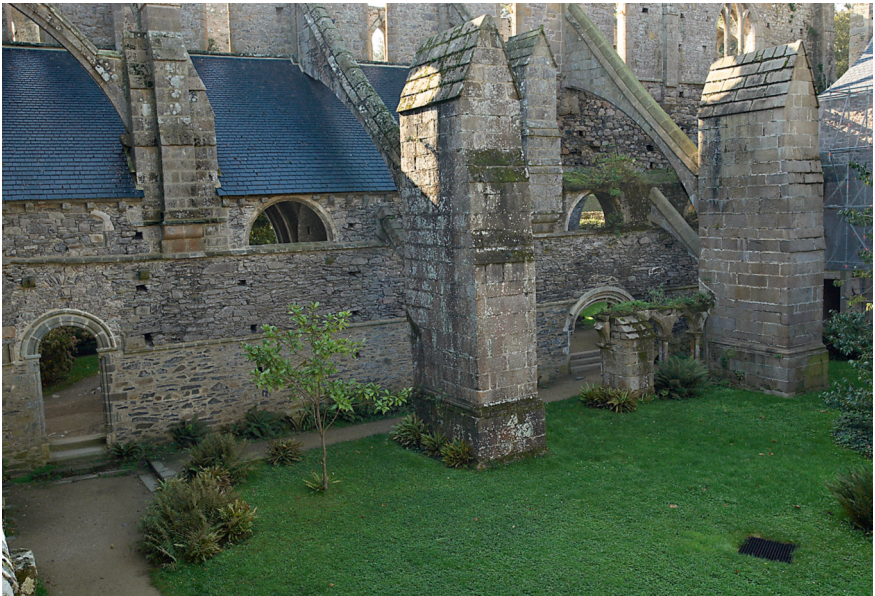
Figure 14 – Vue du côté nord de la nef montrant les deux séries d'arcs-boutants (cl. B. Bègne, Région Bretagne)

Au-dessus des tas de charges des voûtes qui sont seuls conservés, des saignées trop larges, même si l'on tient compte de l'épaisseur des nervures disparues, visiblement remplies après coup de petits moellons, indiquent une construction *a posteriori*. L'observation du contrebutement confirme ce fait. Tout d'abord, la construction des contreforts elle-même semble plus ressortir d'une scansion rythmique que d'un réel souci de contrebutement : à peine saillants et soigneusement appareillés en pierre de taille dans la partie du mur qui émerge des collatéraux, ils s'arrêtent peu en dessous du solin de toiture de ces derniers pour se terminer sommairement en simples moellons⁸. D'autre part, l'examen des arcs boutants du côté nord, montre que ces derniers sont simplement plaqués sur la face des contreforts avec l'appareil desquels ils ne sont pas liaisonnés (fig. 14). Leur retombée au sommet du mur gouttereau

Cette adaptation contrainte par une configuration préexistante constitue une preuve supplémentaire de l'ajout après coup de ces premiers arcs-boutants, à l'origine au nombre de trois, dont deux subsistent et seulement le culot du troisième, afin de renforcer un mur qui n'était probablement pas initialement prévu pour résister à la poussée des voûtes. Ces renforts ne durent d'ailleurs pas suffire puisqu'il fallut, au XVI^e siècle leur adjoindre deux autres arcs boutants plus importants à volées superposées : l'arc supérieur enjambant le toit du collatéral et la galerie de cloître, l'arc inférieur s'appuyant sur le mur du collatéral, tous deux retombant sur d'épaisses piles dont la masse imposante interrompt le quadrilatère du cloître⁹.

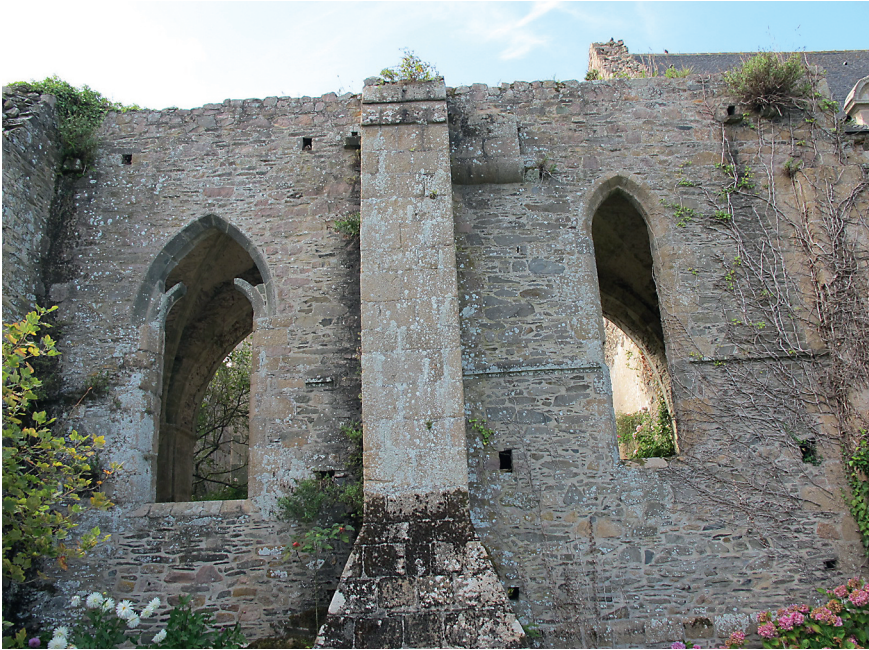
Figure 15 – Vue du mur oriental des chapelles du bras nord (cl. J.-J. Rioult, Région Bretagne)

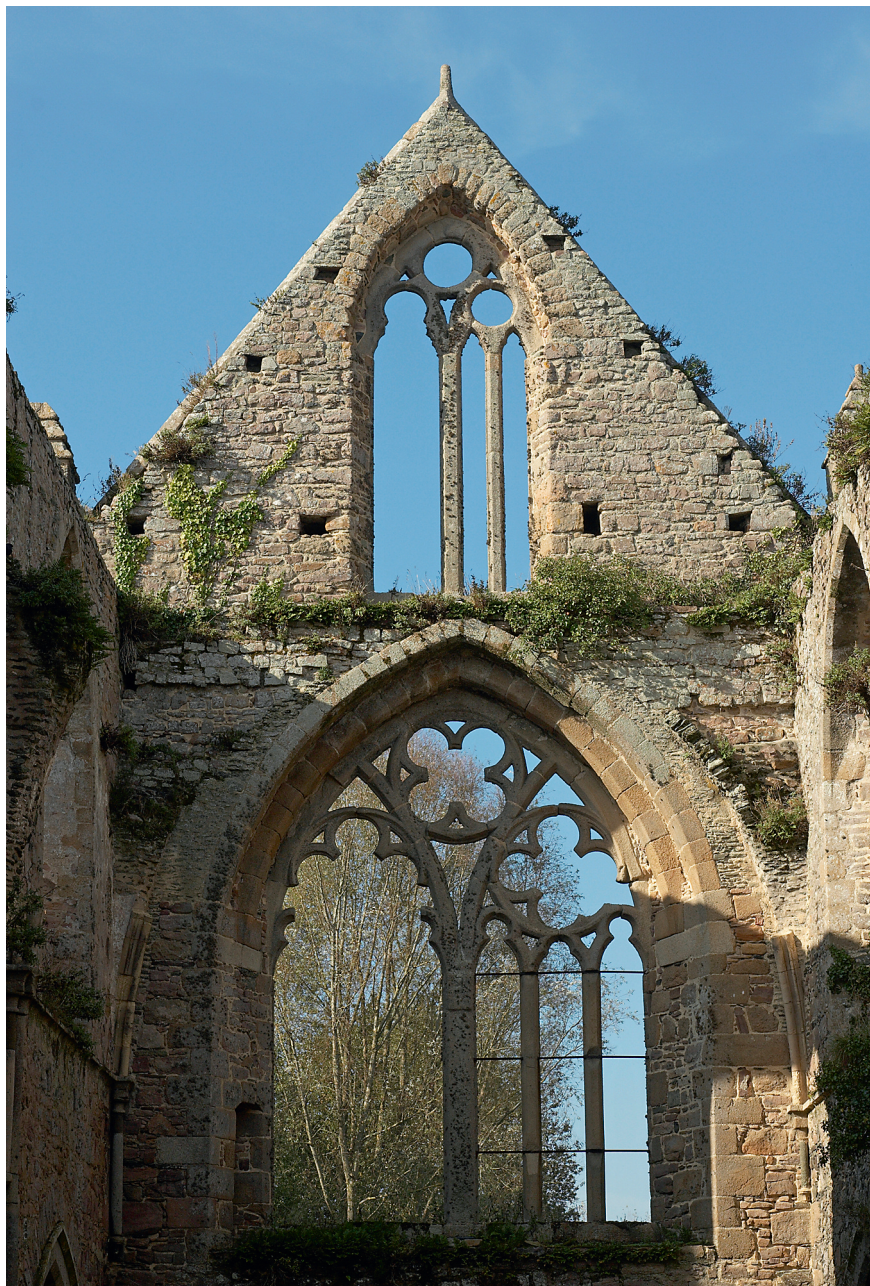
Figure 16 – Revers des baies de la façade occidentale (cl. B. Bègne, Région Bretagne)

satisfaisant. L'observation du réseau et des meneaux encore en place qui délimitent les lancettes de cette baie y révèle d'ailleurs la présence d'une feuillure destinée à installer des vitraux (fig. 16), détail qui ne se rencontre pas dans le cas d'une baie libre simplement destinée à ventiler des combles, preuve qu'au moins pendant un certain temps, et jusqu'à l'achèvement de la façade occidentale que son style situe vers les dernières années du XIII^e siècle, avant l'installation des voûtes, cette baie dut éclairer directement le haut volume d'une nef charpentée.
